А К Т

від 14.08.2018р № 199/87
м. К и ї в

обстеження технічного стану несучих та
огороджувальних конструкцій господарських споруд
на вул. Київській 144 в м. Обухів Київської області.

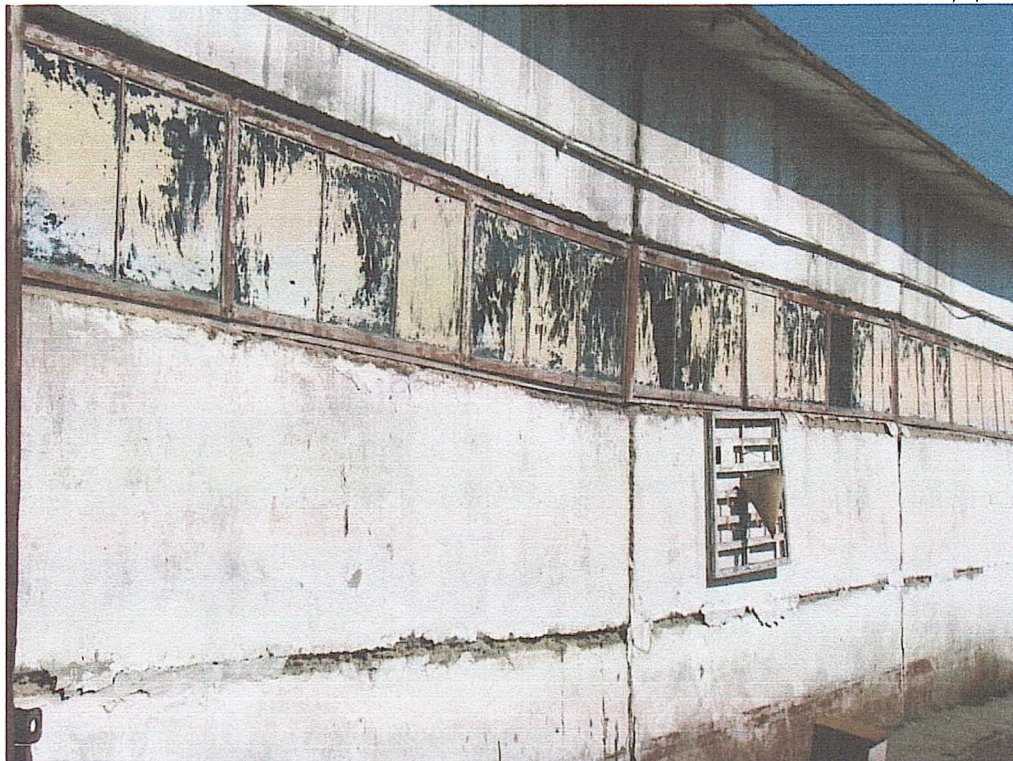
Спостерігається вивірення цементно-піщаного заповнення стиків навісних стінових панелей. Герметизація стиків стінових панелей відсутня. В середній частині відбулося просідання однієї із колон каркасу на величину до 50-60 мм. На багатьох ділянках відбулося деструкція стінових панелей та цегляних вставок зовнішніх стін. Оголені ділянки арматури навісних стінових панелей вражені корозією.

В складському приміщенні спостерігається прогин бетонної підлоги на ділянках прилягання її до каркасу, де відбулося просідання колони.

Фото № 5. Просадка однієї із колон. Перекос навісних стінових панелей.
Пошкоджені віконні блоки. Вивітрені стики стінових панелей.

- покрити стіни фасадними фарбами.
- в) замінити віконні блоки та провести ремонт воріт:
- г) в приміщенні складу № 2 рекомендується по спеціально-розробленому проекту виконати підсилення опорних ділянок залізобетонних балок каркасу;

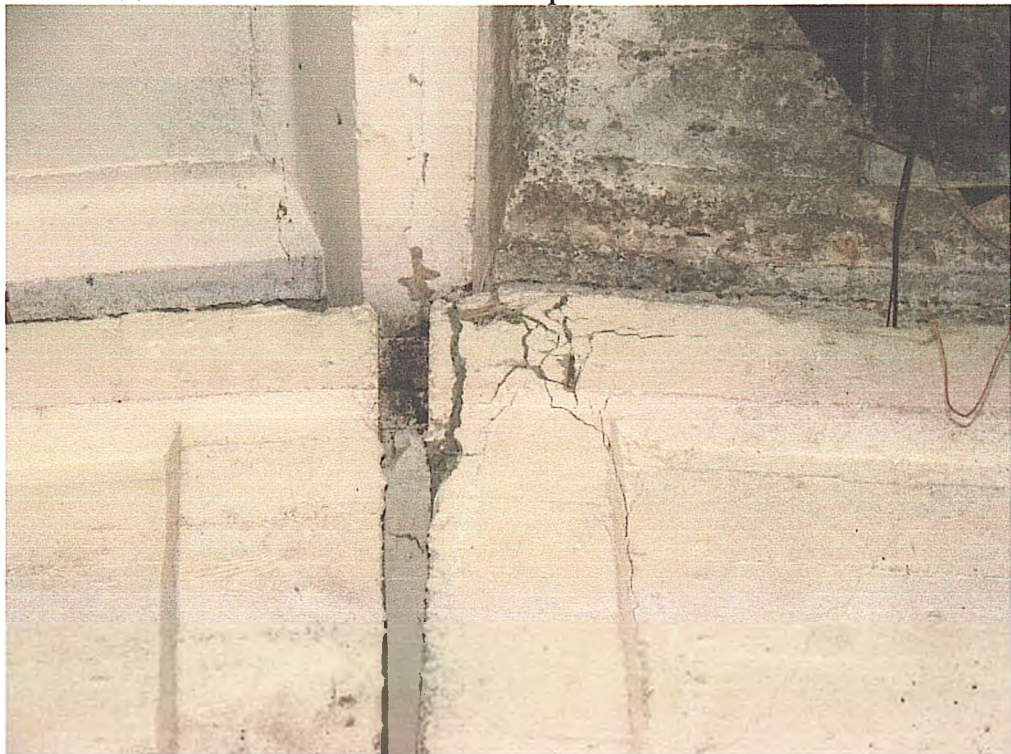
На окремих опорних ділянках таврових балок перекриття виникли тріщини шириною до 2 мм.

Фото № 6. Розкриття тріщин на опорних ділянках залізобетонних балок каркасу.

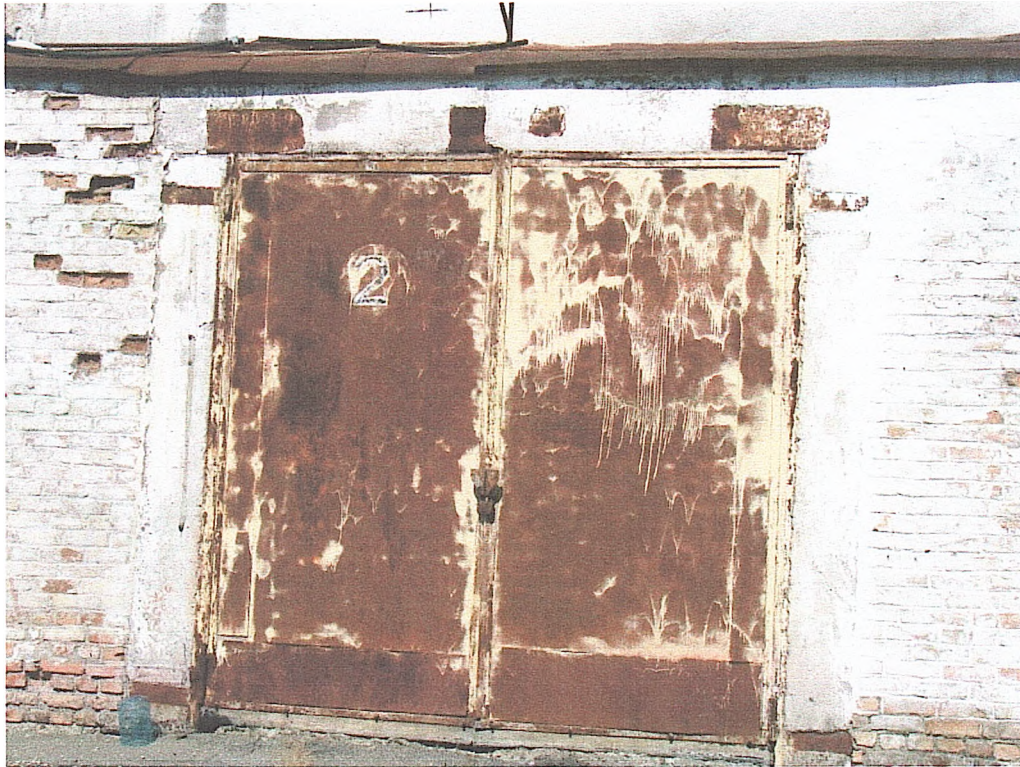
Спостерігається вивірення цементно-піщаного заповнення стиків навісних стінових панелей. Герметизація стиків стінових панелей відсутня. На багатьох ділянках відбулося деструкція стінових панелей та цегляних вставок зовнішніх стін. Оголені ділянки арматури навісних стінових панелей вражені корозією.

Фото № 7. Пошкоджені ділянки цегляного мурування стін (склад № 3).

- б) по фасадам:
- простукати та обвалити відшаровані ділянки стінових панелей та цегляного мурування стін. Поверх зовнішніх стінових панелей на ділянках обвалення захисного шару пристріляти металеву армувальну сітку. Виконати відновлення захисного шару стінових панелей та цегляного мурування шляхом оштукатурення поверхні стін цементно-піщаним розчином;

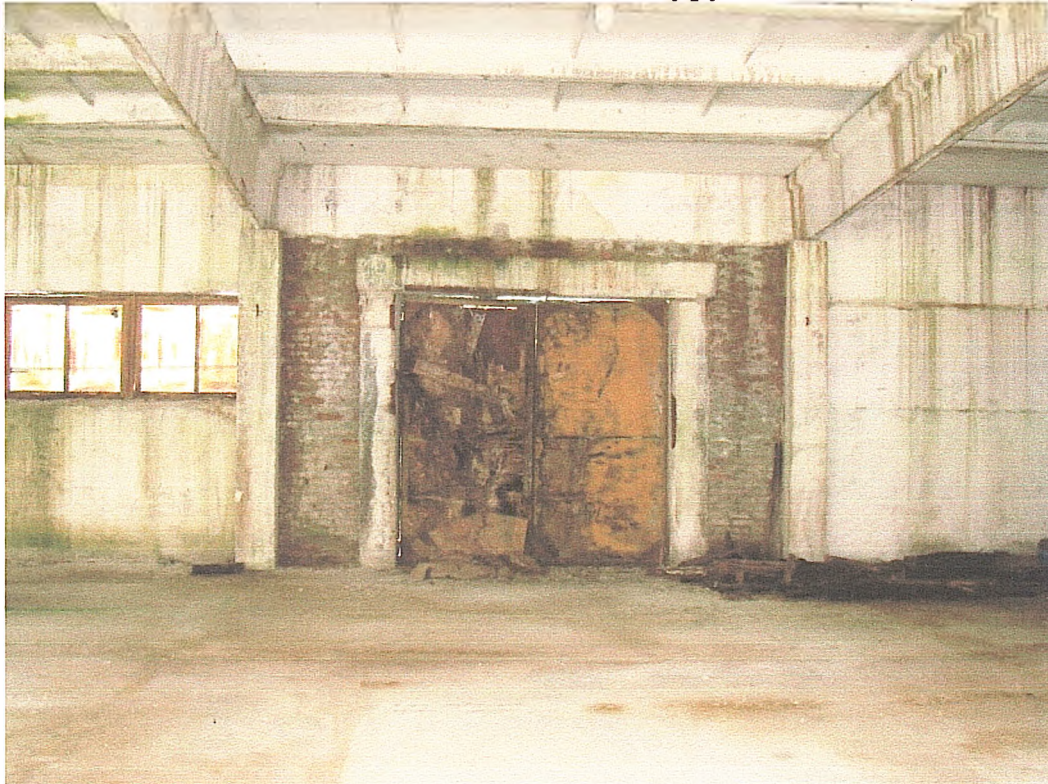
Ворота споруди складу із металевого каркасу, обшитого дерев'яними дошками. Ворота щільно не прикриваються. Дошки обшивки вражені гнилизною, місцями відсутні.

Несучі та огороджувальні конструкції складського приміщення рясно зволожені внаслідок протічок покриття даху будинку, зволоження конструкцій відбувається через незадовільний стан покрівлі, вивірені стики навісних стінових панелей та незадовільним відведення атмосферних опадів з віконних блоків.

Фото № 8. Зволоження огорожувальних конструкцій. Дерев'яні дошки обшивки вражені гнилизною (склад № 3).

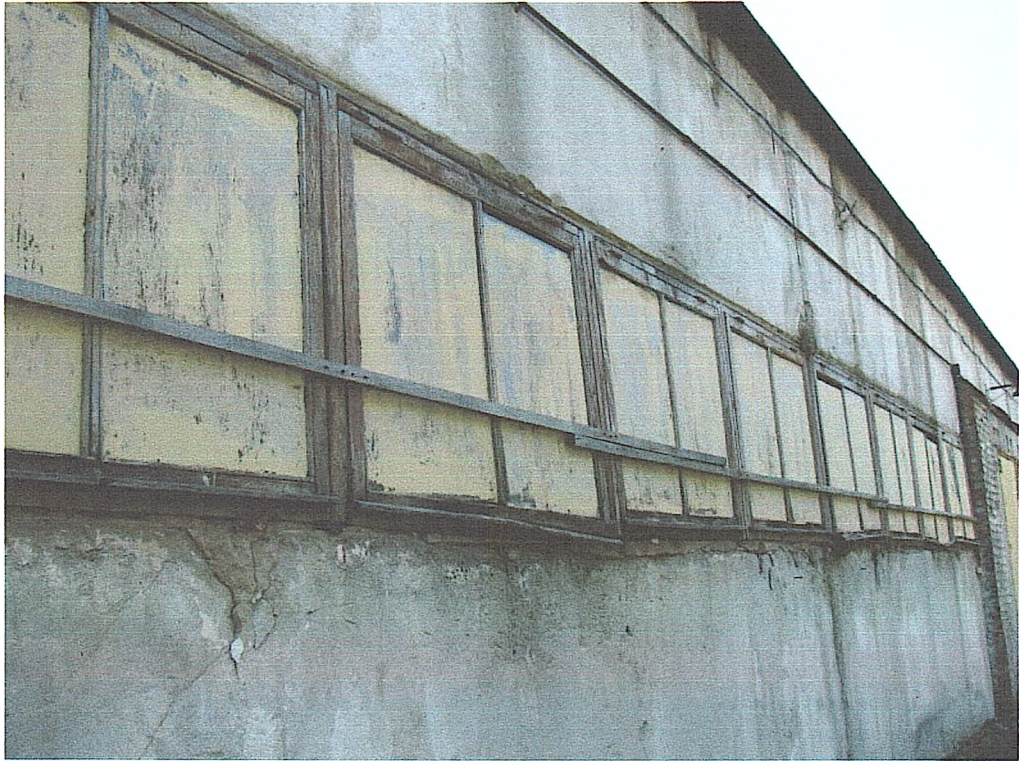
Вікна в обстежуваній споруді дерев'яні двостулкові. Деревина віконних блоків розтріскалась, вражена гнилизною. Не забезпечується якісне відведення атмосферних опадів з віконних блоків. Віконні блоки ненадійно закріплені, накренились та загрожують обваленням.

Фото № 9. Вигляд віконних блоків (склад № 3).

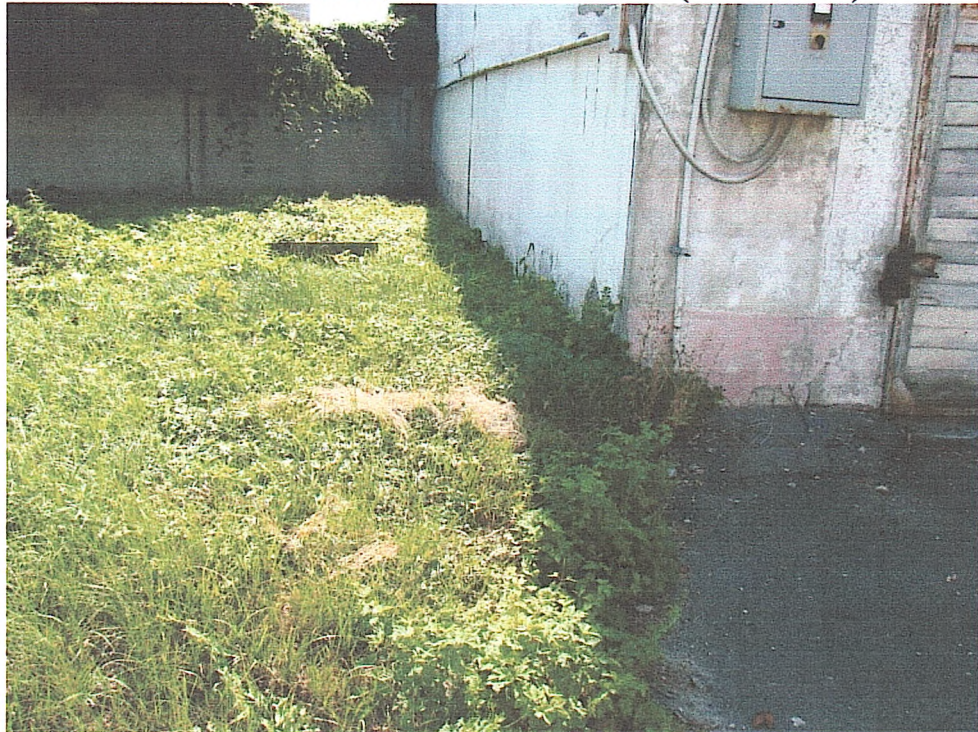
Вимощення зі сторони бічного фасаду відсутнє.

Фото № 10. Відсутнє вимощення біля гаража.

- а) по прилеглий території:
- ліквідувати наявні провали прилеглої дворової території та відновити асфальтове вимощення. Наявні щілини, що утворились на ділянках прилягання вимощення до цоколя, зачеканити цементно-піщаним розчином. Попередньо видалити парость. Влаштувати вимощення біля бічного фасаду гаража.

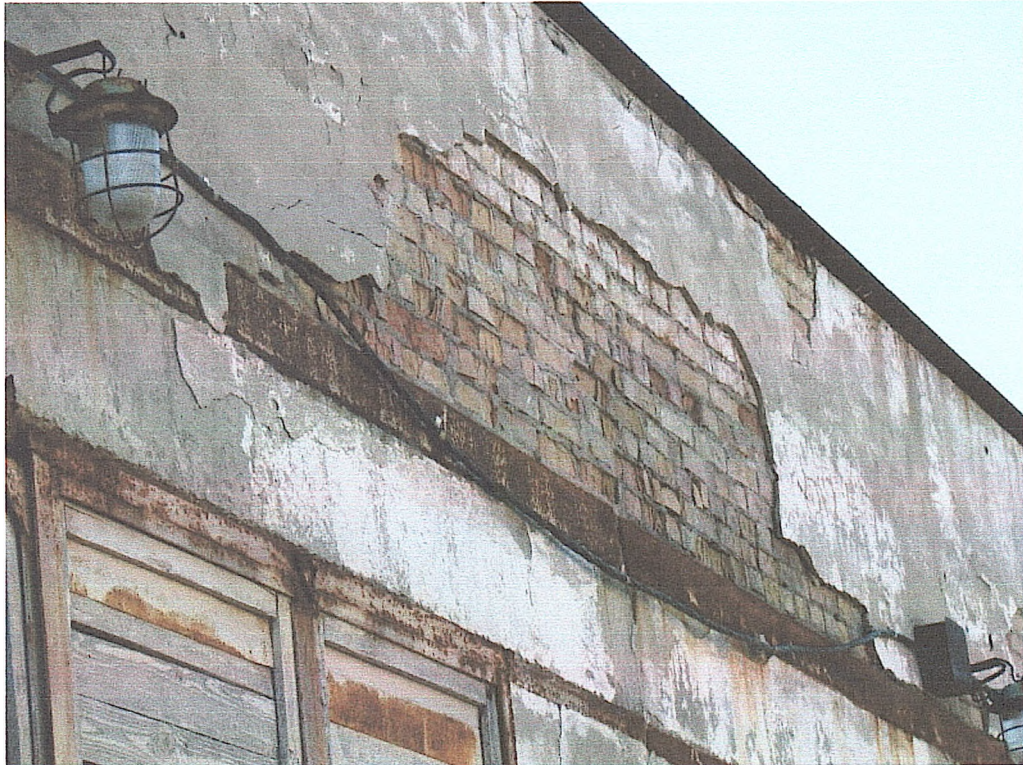
Фото № 11. Обвалення штукатурного шару парапетних стін (гараж).

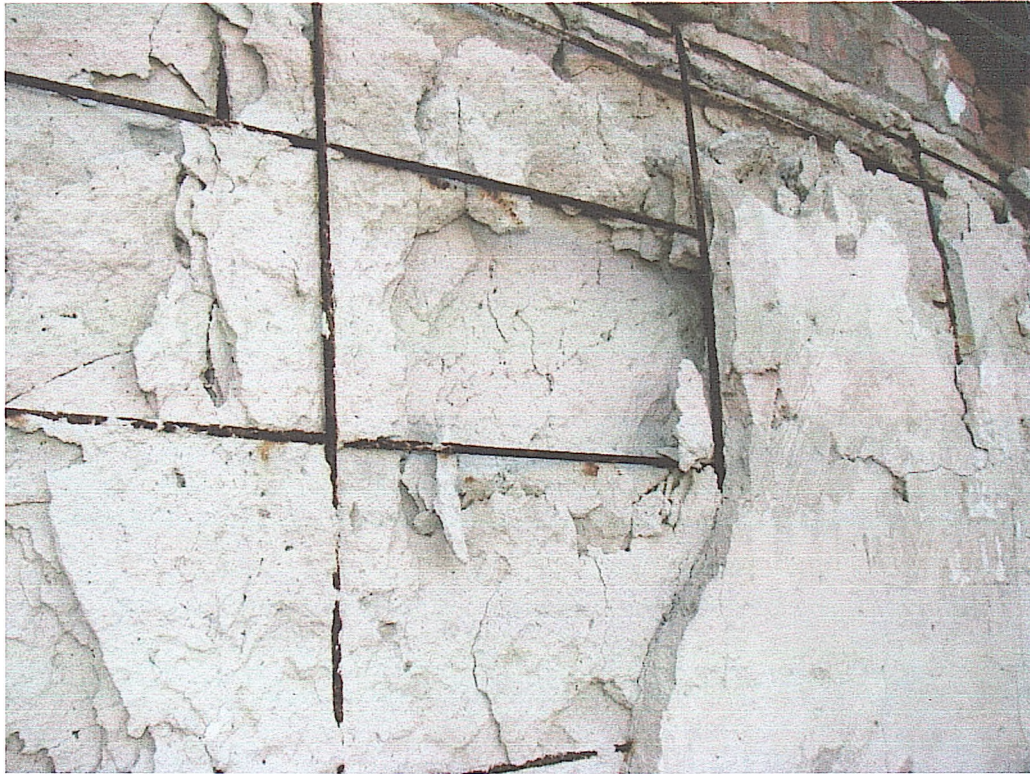
Спостерігається вивірення цементно-піщаного заповнення стиків навісних стінових панелей. Герметизація стиків стінових панелей відсутня. На багатьох ділянках відбулося деструкція стінових панелей та цегляних вставок зовнішніх стін. Розшарування стінових панелей місцями складає до $\frac{1}{4}$ їх товщини. Оголені ділянки арматури навісних стінових панелей вражені корозією.

Фото № 13. Деструкція навісних стінових панелей (склад № 1).

- розчистити стики плит навісних стінових панелей. Устя стиків заповнити цементно-піщаним розчином з наступним влаштуванням герметизаційного шару стиків стінових панелей;

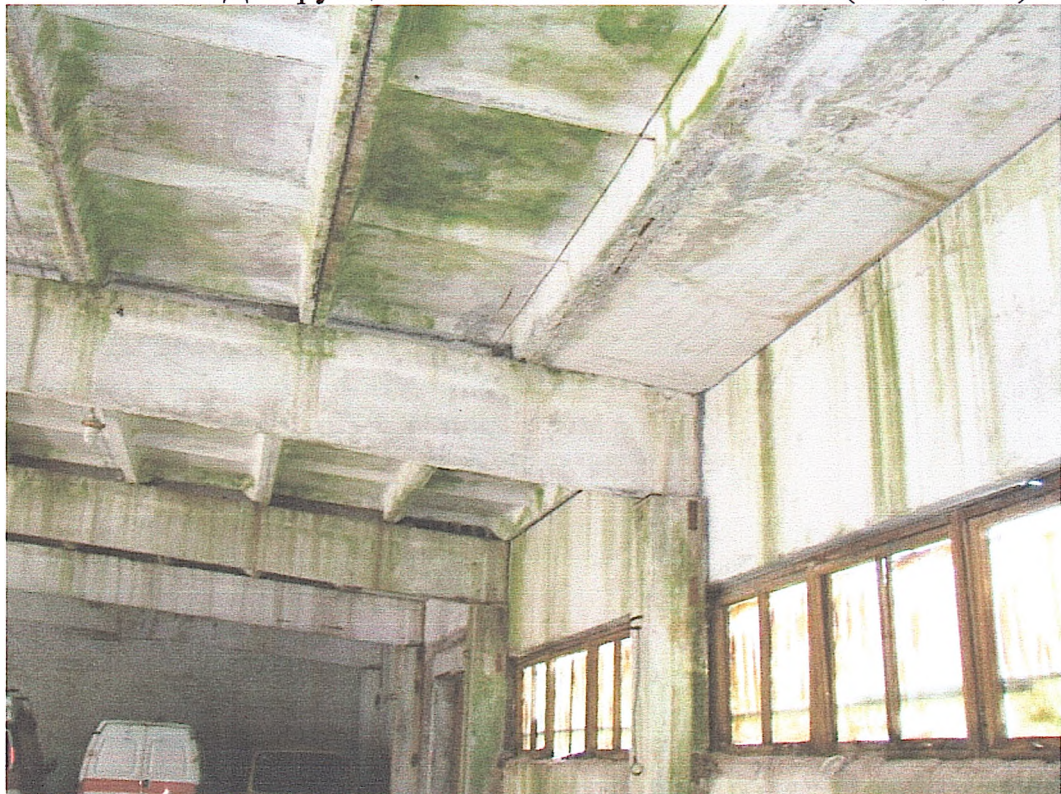
Фото № 14. Зволоження огорожувальних конструкцій (склад № 3).

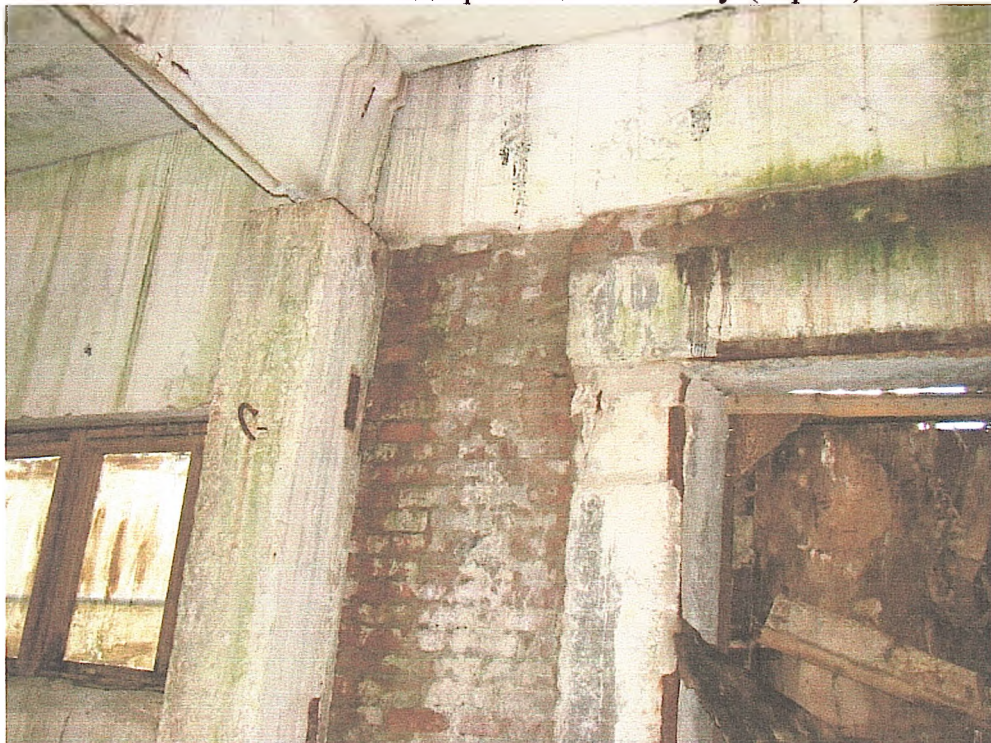
Ворота споруди гаража із металевого каркасу, обшитого дерев'яними дошками. Ворота щільно не прикриваються. Дошки обшивки вражені гнилизною, місцями відсутні.

Ремонтні опоряджувальні роботи в приміщенні гаража не проводились на протязі тривалого часу. Опоряджувальний шар втратив свої декоративні властивості. Несучі та огороджувальні конструкції приміщень гаража рясно зволожені внаслідок протічок покриття даху будинку, через вивітрені стики навісних стінових панелей та незадовільним відведення атмосферних опадів з віконних блоків.

Фото № 16. Зволоження огорожувальних конструкцій, обвалення штукатурного шару та руйнування дерев'яної обшивки воріт (гараж).

- ж) в споруді гаража відновити роботу інженерних мереж (відновити опалення приміщень гаража, роботу системи припливно-витяжної вентиляції, підключити холодну воду та відновити роботу каналізаційної мережі. Провести необхідні штукатурні та опоряджувальні роботи.

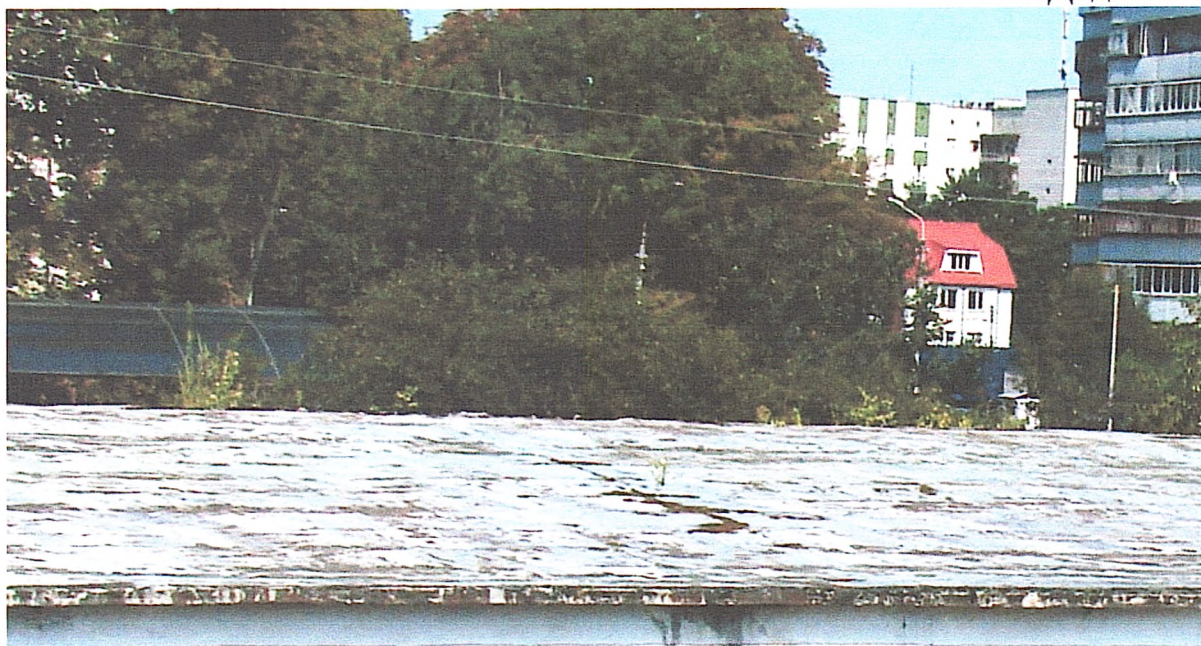
Покрівля в обстежуваній споруді мастична, влаштована поверх старої рулонної покрівлі. Виходячи з дійсного стану рулонного покриття, можна припустити, що ремонт покрівлі проводився більше 20-ти років тому. Мастика змита, оголилась армувальна склотканина, по цементній стяжці проходять численні тріщини, на покрівлі ростуть дерева та парость.

Фото № 17. Вигляд покрівлі споруди складу № 3.

- д) в спорудах гаража та складу № 3 провести капітальний ремонт покрівлі. Попередньо видалити старий покрівельний килим. Провести ремонт похилоутворюючих шарів (цементно-піщаної стяжки). При виконанні робіт дотримуватись вимог ДБН В.2.6-14-97 "Конструкції будинків і споруд. Покриття будинків і споруд". В спорудах складів № 1 та № 2 провести роботи по якісному прилягання рулонного килима до вертикальних поверхонь парапетних стін;

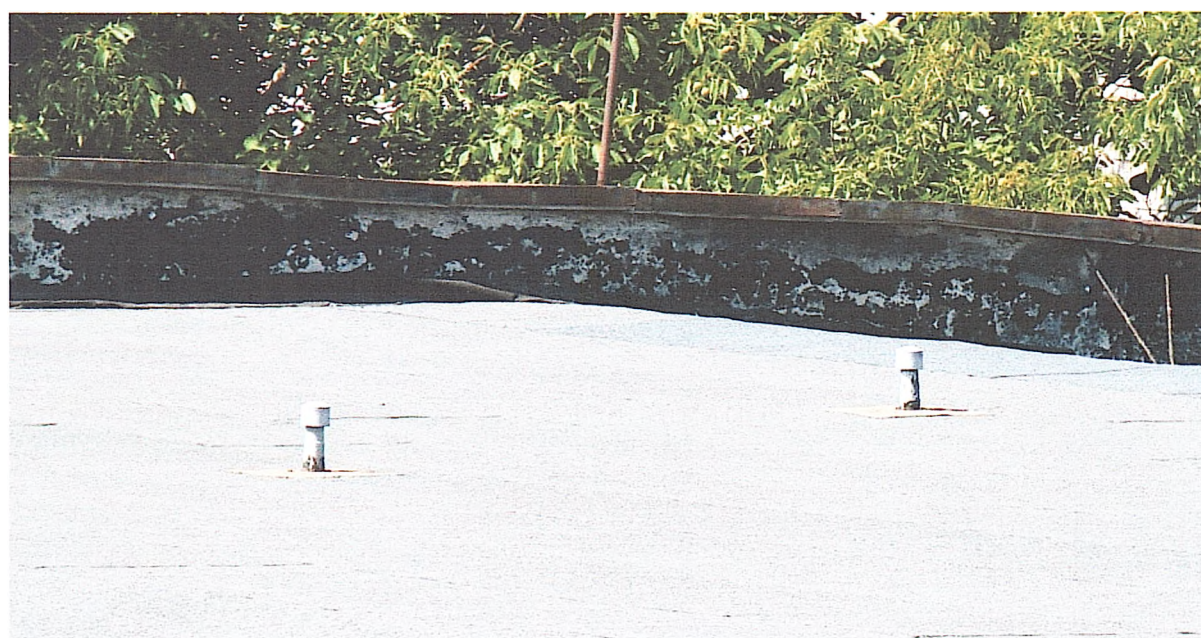
Ремонт покрівлі, виходячи з дійсного стану рулонного килима, Проводився близько 2-х років тому. В цілому стан покрівлі задовільний, за виключенням ділянок прилягання рулонного килима до вертикальних поверхонь парапетних стін (парапетні стіни наявні зі сторони бічних фасадів).

Фото № 18. Неякісно влаштоване прилягання рулонного килима до вертикальних поверхонь парапету (склад № 2).

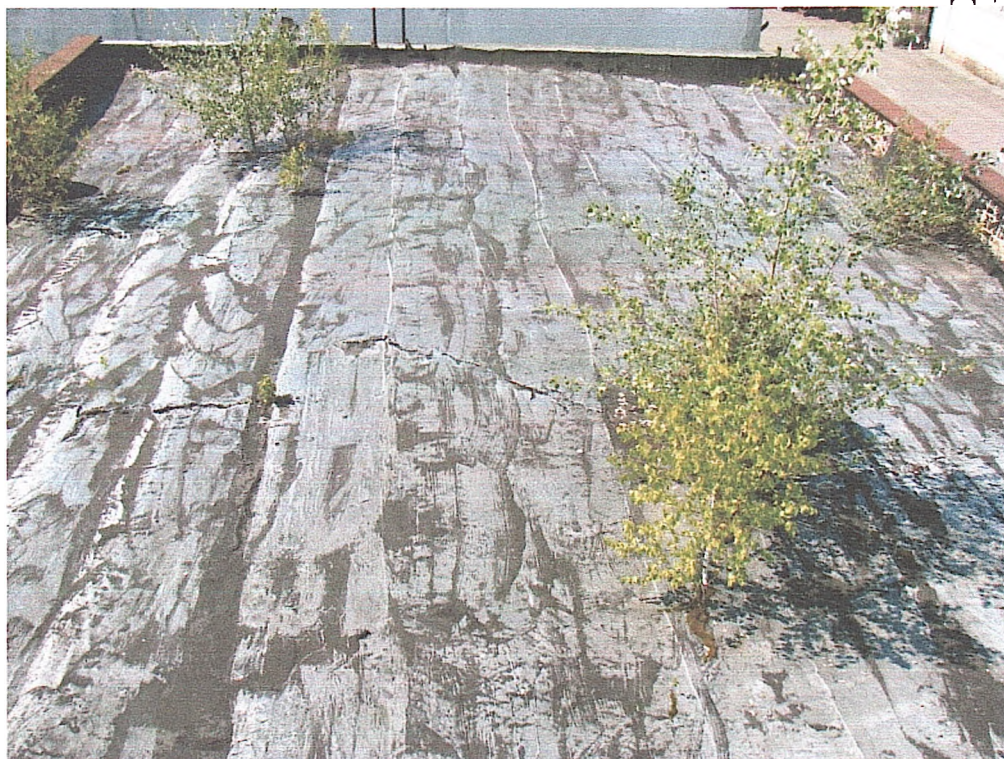
Покрівля в обстежуваній споруді гаража мастична, влаштована поверх старої рулонної покрівлі. Виходячи з дійсного стану рулонного покриття, можна припустити, що ремонт покрівлі проводився більше 20-ти років тому. Мастика змита, оголилась армувальна склотканина, по цементні стягці проходять численні тріщини, на покрівлі ростуть дерева та парость. Водоприймальні воронки, що влаштовані біля парапетів будинку, засмічені.

Фото № 19. Вигляд покрівлі споруди гаража (низька секція).

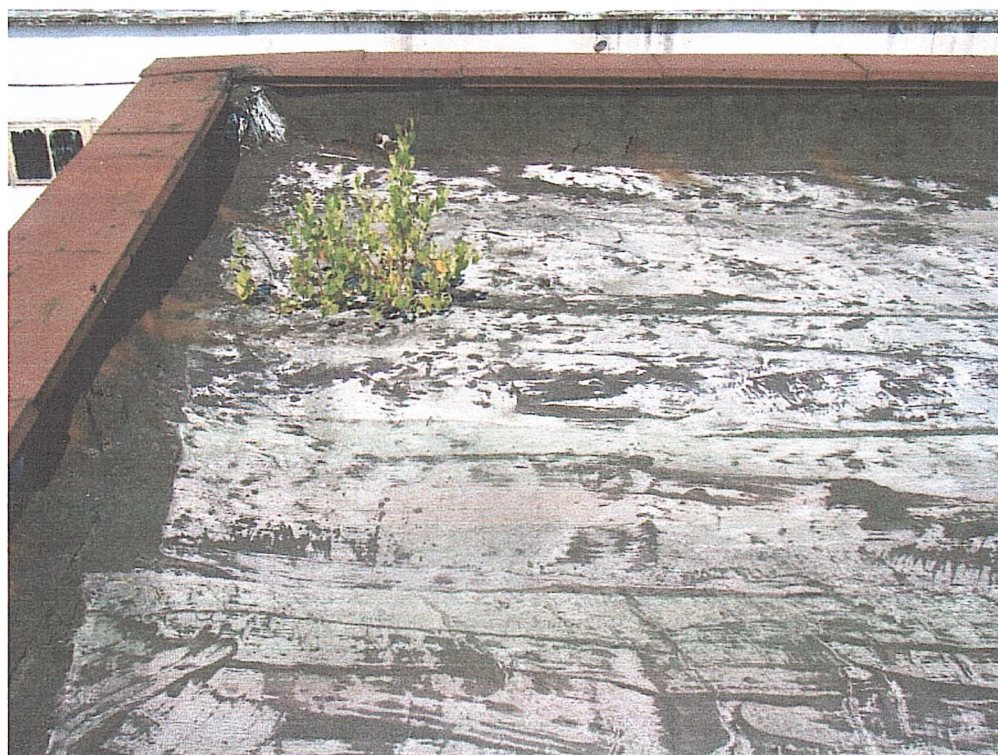
Фото № 20. Вигляд покрівлі споруди гаража (висока секція).
